ЭЛЕКТРОТЕХНИКА • ЭЛЕКТРОЭНЕРГЕТИКА
ЭЛЕКТРОТЕХНИЧЕСКАЯ ПРОМЫШЛЕННОСТЬ

ОСНОВНЫЕ КОНЦЕПЦИИ КОМПЛЕКСНОГО ДИАГНОСТИЧЕСКОГО ОБСЛЕДОВАНИЯ СИЛОВЫХ ТРАНСФОРМАТОРОВ

Дегтярев С.А., Долин А.П., канд. техн. наук,
Першина Н.Ф., НПО «Техносервис-Электро»
Смекалов В.В., канд. техн. наук, ОАО «ФСК ЕС» России

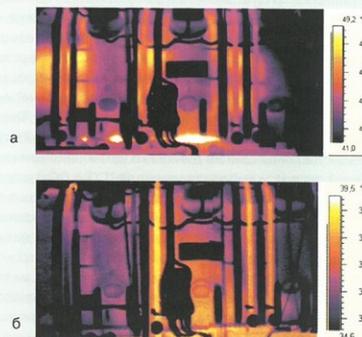
Результаты хроматографического анализа масла из бака этого трансформатора показали, что концентрации этана C₂H₆ (52-67 ppm) незначительно превышают граничное значение 50 ppm [2]. Кроме того, на термограммах в режиме нагрузки зафиксировано увеличение температуры в нижней части бака, которое существенно меньше в режиме холостого хода (рис. 1).

При «вскрытии» трансформатора (во время капитального ремонта) обнаружено замыкание ярмовой балки на корпус. Вместе с тем, другими измерениями (в частности, акустическими, электрическими частичными разрядами, вибрационными и т.д.) дефект не выявлялся.

Рис. 1. Результаты тепловизионного обследования трансформатора АТДЦТ- 250000/330/150 в режиме нагрузки (а) и холостого хода (б)

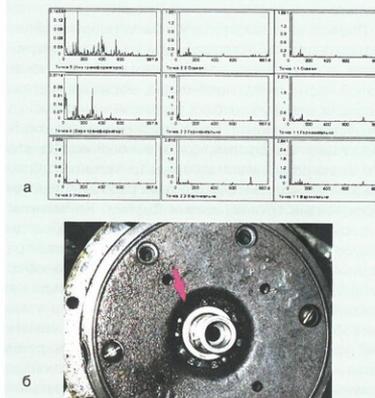
Следует отметить, что за время эксплуатации, особенно в последние (перед обследованием) годы ухудшились изоляционные характеристики обмоток (табл. 2). При вибрационном обследовании маслососов (рис. 2а) были обнаружены также дефекты подшипников маслососов системы охлаждения. Было сделано заключение о зашламлении активной части металлической стружкой, которое привело, прежде всего, к снижению сопротивления изоляции обмоток R₉₀, а также росту тангенса угла диэлектрических потерь (tgδ). Эти процессы способствовало также естественное старение масла, которое приводило к зашламлению твердой изоляции органическими продуктами его деструкции. Результаты вскрытия полностью подтвердили эти выводы (рис. 2б и 3). В частности, исследование образцов шлама, отобранного в активной части, подтвердило наличие частиц черного металла, а также нафтенатов железа и меди.

Рис. 2. Спектры виброскоростей в разных плоскостях (а) и дефект подшипника (б) маслососа трансформатора АТДЦТ- 250000/330/150

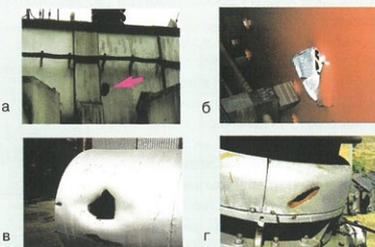
Рис. 4. Повреждения трансформатора 400/400/100 МВА на подстанции «Белград-8» (Сербия) осколками бомбы: а, б — вид с внешней и внутренней сторон бака; в — расширитель; г — нижняя часть ввода 400 кВ

Осмотр трансформатора (в том числе активной части в верхней зоне бака) показал следующее. Во время бомбардировки в мае 1999 г. трансформатор получил ряд повреждений: пробиты расширитель и бак на уровне расположения отвода фазы В обмотки среднего напряжения (см. рис. 4), из трансформатора вытекло масло до уровня пробины, имеется незначительное повреждение фарфора на вводах фазы В, поврежден металлический кожух в нижней части ввода среднего напряжения фазы В, внутри трансформатора имеется незначительное повреждение изоляционного цилиндра отвода обмотки среднего напряжения фазы В, поврежден осколком бомбы изоляционный барьер, расположенный под пробойной.

Большинство осколков от бомбы упали на горизонтальную «полку», проходящую внутри трансформатора по его периметру. Несколько мелких осколков были обнаружены на межкатушечной изоляции обмотки фазы В. При этом обмотка не была физически повреждена. Следует отметить, что попадание крупных осколков внутрь обмотки было исключено. Однако нельзя было исключить наличие или отсутствие мелких осколков внутри обмотки.

По программе, разработанной с участием НПО «Техносервис-Электрон», был проведен ремонт трансформатора. В результате ремонта устранены пробойные расширителя и бака, восстановлена пленочная защита трансформатора, проведены ревизия системы охлаждения, сушка изоляции трансформатора и другие работы.

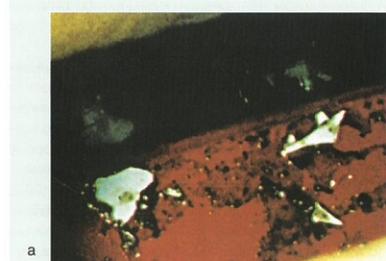
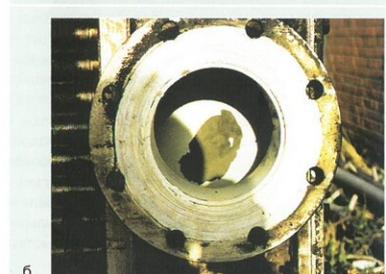
В баке трансформатора обнаружено достаточно много шлама в виде кусков белой краски (рис. 5а). Такой краской выкрашена внутренняя поверхность маслососов и маслопроводов системы охлаждения трансформаторов (рис. 5б). При анализе поверхности кусков краски под микроскопом установлено, что они содержат металлические вкрапления. Кроме того, следует отметить, что на кусках краски может адсорбироваться влага.

Рис. 5. Шлам в баке (а) и фрагмент внутренней поверхности маслопровода (б) трансформатора 400/400/100 МВА

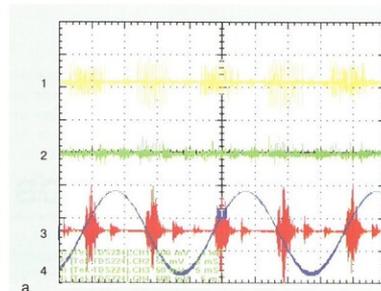
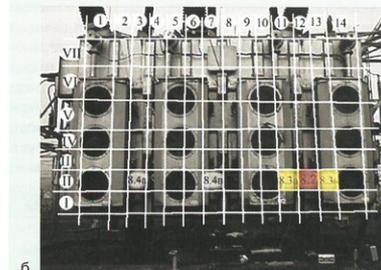
При акустическом обследовании трансформатора максимальный уровень сигнала зафиксирован в режиме нагрузки также в зоне фазы С в нижней части бака со стороны ВН (на рис. 7б отмеченной красным и желтым цветом). Акустические сигналы (кривая 3 на рис. 7а) синхронны с электрическими. Уровень акустического сигнала убывает по мере перестановки датчика от указанного эпицентра.

Рис. 7. Осциллограммы электрических и акустических сигналов (а) и зона наибольшей акустической активности на стенке бака (сектор 12-II) (б): кривые 1 (желтая) и 2 (зеленая) — высокочастотный и среднечастотный токи через изоляцию ввода 400 кВ фазы С; 3 (красная) — акустический сигнал в зоне 12-II (рис.7б); 4 (синяя) — напряжение промышленной частоты фазы С

Таким образом, анализ полученных результатов показывает, что в трансформаторе 400/400/100 МВА, напряжением 400/220/31,5 кВ производства АСЕС имеется дефект магнитной системы в области фазы С со стороны вводов 400 кВ. Дефект вызван образованием короткозамкнутого контура для токов, связанных с потоками рассеяния, и сопровождается искровыми и дуговыми разрядами достаточно большой интенсивности. Весьма вероятно, что развитие дефекта в значительной мере спровоцировано появлением в активной части значительного объема шлама в виде кусков краски, внесенной из системы охлаждения трансформатора.
