ЭЛЕКТРИЧЕСТВО СТАНЦИИ

Основные дефекты и определение технического состояния твёрдой изоляции силовых трансформаторов

- Долин А. П.¹, канд. техн. наук, ООО НТЦ “Электроинжиниринг Диагностика и Сервис” (ООО НТЦ “ЭДС”), Москва
- Киприянова М. М., Национальный исследовательский университет “МЭИ”, Москва

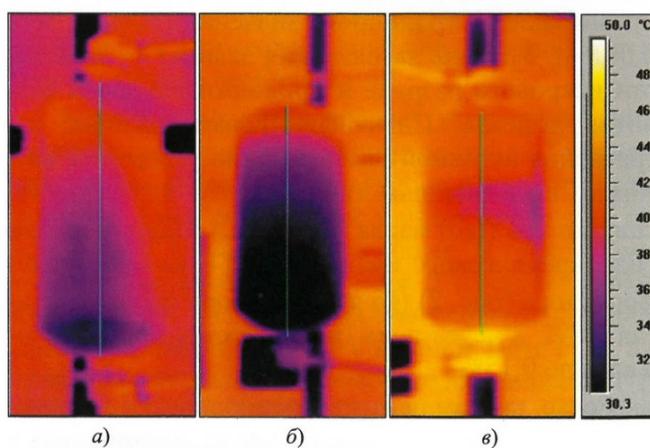
Рис. 1. Термограммы адсорбентов:

a – засыпан свежий силикагель; б – при начальной стадии зашламления и загрязнения силикагеля; в – при неполном заполнении силикагелем

Наиболее эффективно контроль за возможным уносом силикагеля из адсорбционных и термосифонных фильтров выполняется в результате их тепловизионного обследования (рис. 1). Неполное заполнение фильтра может свидетельствовать о недобросовестном выполнении ремонтных работ по замене силикагеля или его потере и возможном попадании в активную часть трансформатора.

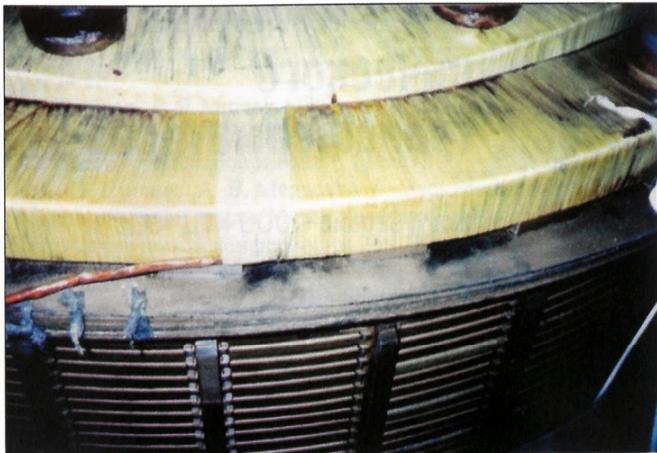
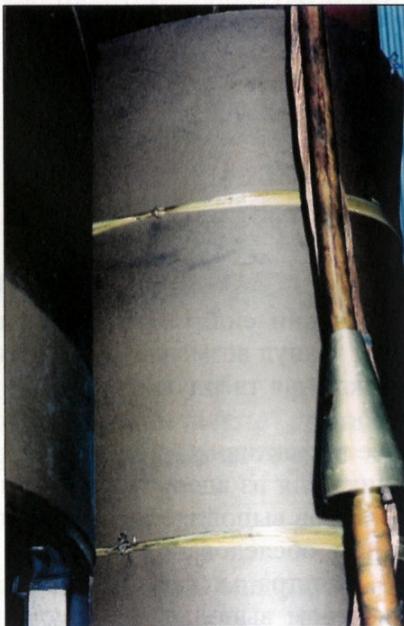
Рис. 2. Загрязнение углеродом твёрдой изоляции трансформатора ТДЦ-250000/500 при развитом дефекте магнитной системы

(рис. 2). Развитие данного дефекта сопровождается появлением и постепенным ростом концентрации ацетилена, растворённого в масле, часто не превышающей граничного значения (10 ppm, или 0,001%). Уровень загрязнения зависит от мощности искрового разряда и продолжительности развития дефекта. Идентифицировать наличие загрязнения активной части именно углеродом возможно по вариациям тангенса угла диэлектрических потерь ($\tan \delta$) масла (при 90°C). Например, для гидрокрекингового масла марки ГК из бака трансформатора (рис. 2) $\tan \delta$ в день отбора пробы достигал 0,8%, а через день (после отстоя пробы) снижался до 0,15%.

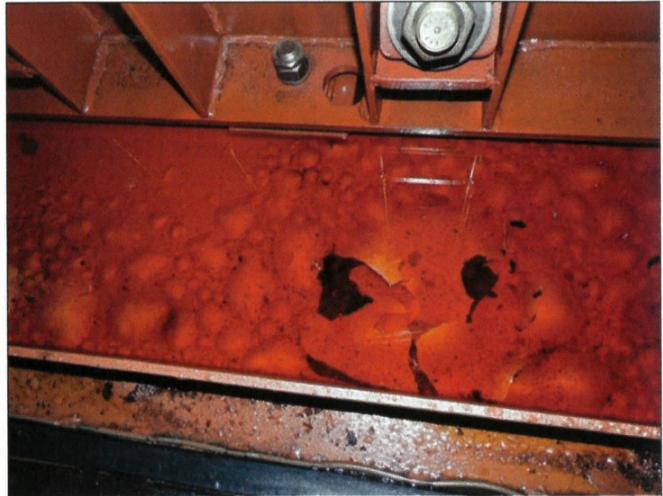
Рис. 3. Дно бака трансформатора ТРДНС-40000/35-74У1 с дефектами краски

Редко, но, тем не менее, периодически встречается загрязнение активной части отслоившейся краской с внутренней поверхности бака (рис. 3), а в некоторых конструкциях зарубежных трансформаторов из труб маслопроводов [3]. Как показывают анализы, краска может содержать продукты на

основе солей металлов (как правило, железа) и при больших скоплениях приводит не только к снижению изоляционных характеристик, но даже к отказам трансформаторов [3].

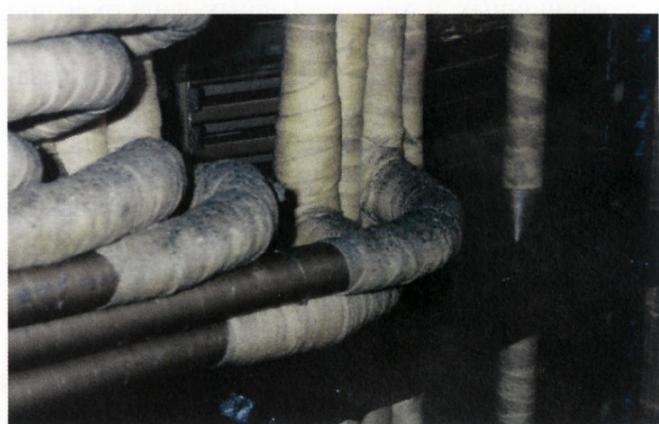
Рис. 4. Загрязнение металлической пылью отводов обмоток трансформатора ТРДЦН-80000/110 У1

Крайне негативно на изоляцию оказывает влияние загрязнение металлической стружкой (рис. 4) в результате разрушения подшипников маслонасосов трансформаторов с принудительной циркуляцией масла, особенно при разрушении или отсутствии пластинчатого фильтра.

ТРДЦН-80000/110 У1 (рис. 4) сопротивление R_{60} снизилось в 5 – 6 раз (рис. 5), а $\tg\delta$ возрос только в 1,5 – 2 раза и для схемы измерений ВН–К+НН1+НН2 не превысил 0,37% при 20°C. При этом влагосодержание твёрдой изоляции влияло на изоляционные характеристики незначительно, так как составляло не более 0,6 – 1,1%.

Удаление металлической стружки, а также углерода и мелкодисперсного силикагеля с изоляционных поверхностей трансформаторов при капитальных ремонтах затруднительно и недостаточно эффективно. Например, для трансформатора (рис. 4) после смытия стружки направленным потоком масла и выполнении обмыва и сушки активной части методом циркуляции и разбрызгивания масла при вакуумировании сопротивление изоляции удалось увеличить почти в 2 раза при 20°C (до значений 600 – 930 МОм по разным зонам), а тангенс угла диэлектрических потерь снизить на 0,05 – 0,19%.

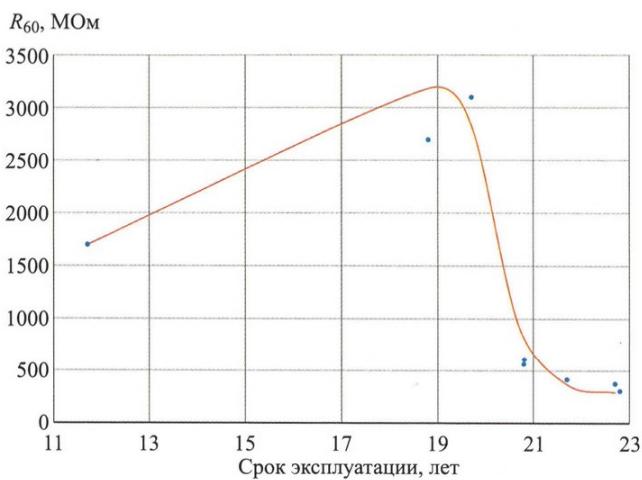
Рис. 5. Динамика изменения сопротивления R_{60} (приведенного к 20°C) для схемы измерения ВН–К+НН1+НН2 трансформатора (рис. 4)

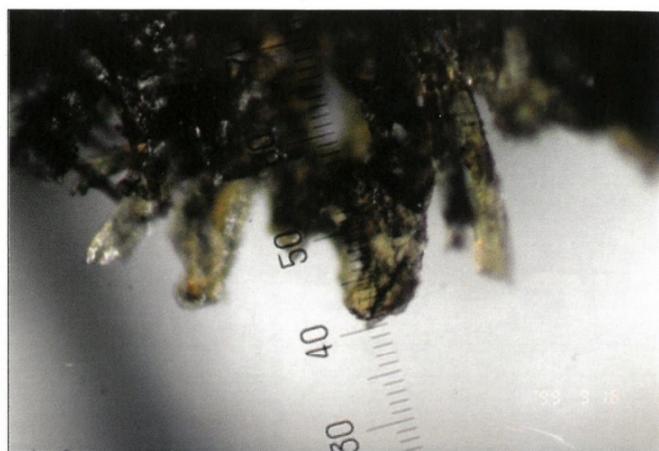
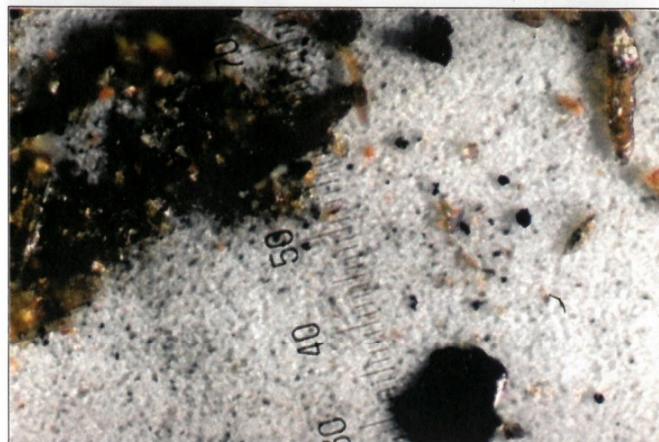
Рис. 6. Характерные участки фильтровальных мембранных с образцами шлама примерно при 100-кратном увеличении

Процессы старения и окисления масла вызывают образование шлама, выпадение которого на поверхность твёрдой изоляции приводит к росту активной проводимости и ухудшению изоляционных характеристик обмоток (рис. 6).

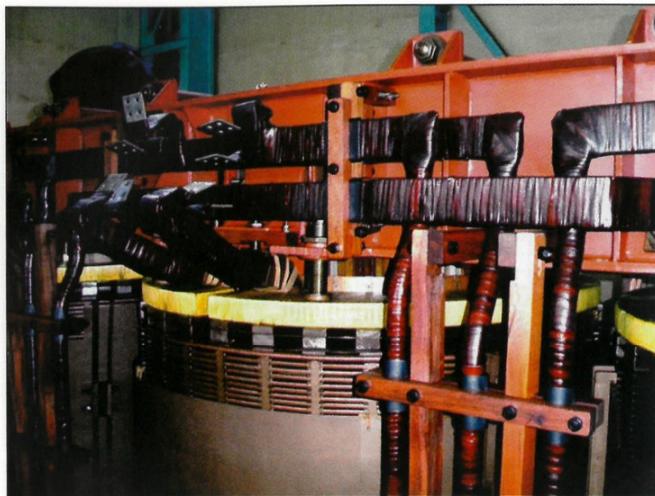
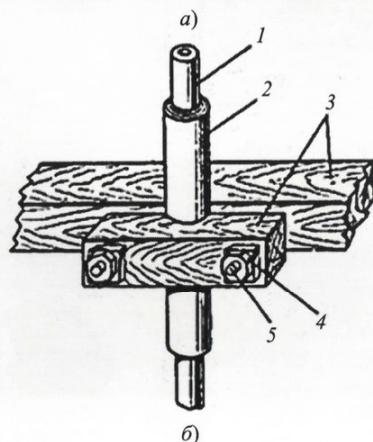
Рис. 7. Узлы крепления отводов:

а – зона отбора в верхней части трансформатора; *б* – конструкция крепления; 1 – изолирующий отвод; 2 – электрокартонная изоляция; 3 – буковые планки; 4, 5 – текстолитовая шпилька с гайкой

Анализ результатов прямых измерений влагосодержания твёрдой изоляции толщиной 3 мм изоляционных цилиндров и барьеров и подмотки толщиной 0,5 мм, отобранный в узлах крепления отводов (рис. 7), показал следующее. В трансформаторах с системой охлаждения Д (с естественной циркуляцией масла) всегда влагосодержание целлюлозной изоляции выше в нижней части бака, а в трансформаторах с системой охлаждения ДЦ (с принудительной циркуляцией масла) значение влагосодержания образцов твёрдой изоляции в верхней и нижней частях бака отличаются незначительно. В качестве примера на рис. 8 приводятся диаграммы наибольших зафиксированных значений влагосодержания отобранных образцов

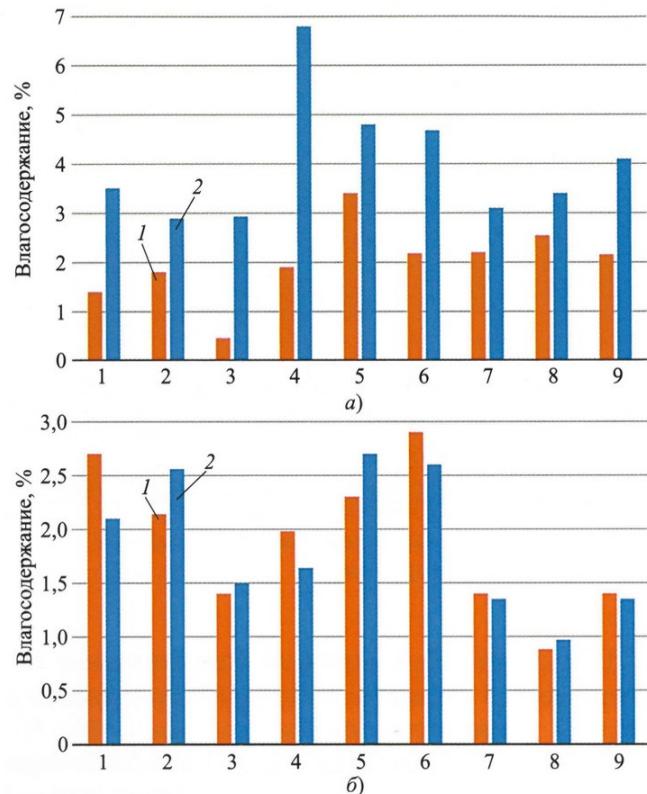
Рис. 8. Влагосодержание изоляции в верхней и нижней частях бака трансформаторов с системами охлаждения Д (а) и ДЦ (б)

ряда трансформаторов с системой охлаждения Д и ДЦ напряжением 110, 150 и 220 кВ в верхней (1) и нижней (2) части. По оси абсцисс в этих диаграммах указаны условные номера трансформаторов.

Существенного различия влагосодержания целлюлозной изоляции подмотки и барьеров не было. Разброс значений влагосодержания образцов разной толщины достигал 20 – 40% максимального и не отличался от статистического отклонения для образцов одинаковой толщины, отобранных в одной зоне активной части трансформатора.

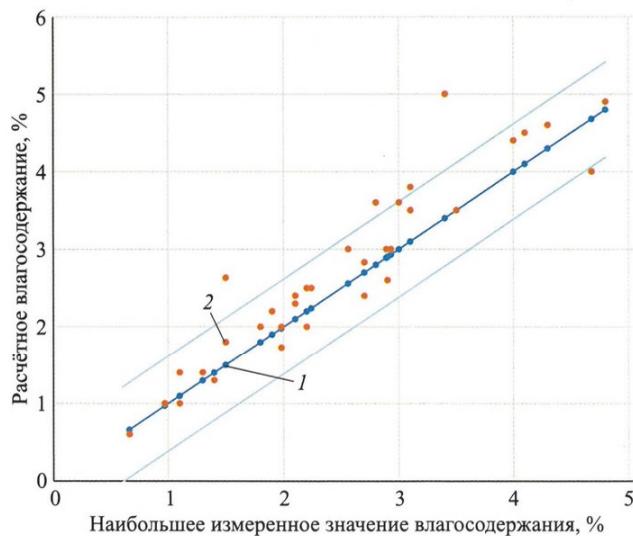
Рис. 9. Сопоставление наибольших измеренных и расчетных значений влагосодержания

трансформаторов напряжением 110 – 500 кВ и сроком эксплуатации от 14 до 46 лет. Характерные значения влагосодержания изоляции ряда трансформаторов приведены на рис. 9 (1 – наибольшее измеренное значение; 2 – расчётное значение).

Как правило, расчётный метод давал значения влагосодержания твёрдой изоляции, близкие к наибольшим фактическим результатам измерений независимо от вида системы охлаждения Д или ДЦ. Отклонения расчётных значений от фактических составляли не более $\pm 12\%$ измеренного результата. В двух случаях были зафиксированы расчётные оценки, превышающие измеренные значения в 1,3 – 1,4 раза. Однако в этих трансформаторах были зафиксированы высокие значения тангенсов угла диэлектрических потерь масла (5,9 и 18,2%).

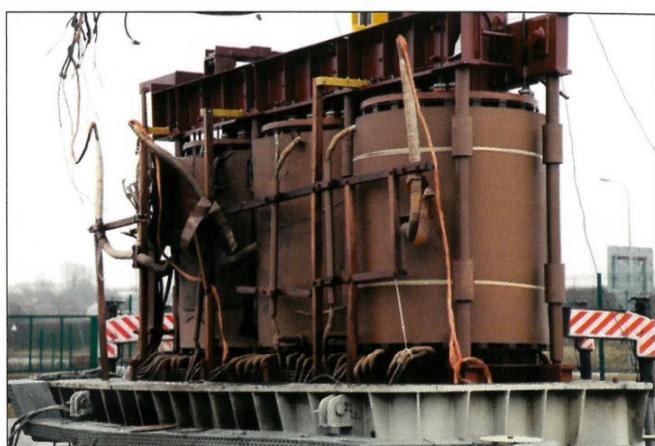
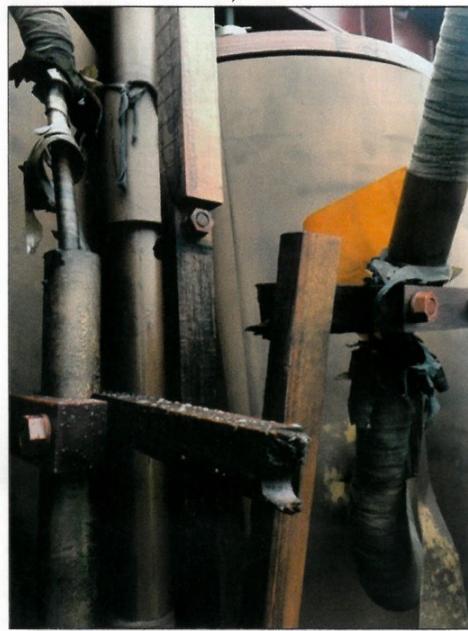
Рис. 10. Активная часть трансформатора типа ТРДН-25000/220 У1 (а) и повреждения реек крепления отводов в зоне “горения” дуги (б)

Другая характерная причина отказов трансформаторов вызвана локальным увлажнением деревянных реек. В качестве примера на рис. 10 приведены результаты осмотра активной части транс-

форматора ТРДН-25000/220 У1, у которого произошло перекрытие по горизонтальной и вертикальным рейкам от места крепления отвода высокого напряжения (ВН) фазы A до места крепления отвода нейтрали. Увлажнение реек могло быть следствием недостаточно эффективной сушки активной части трансформатора у изготовителя или увлажнением трансформатора при его хранении. Кроме того, отказу трансформатора способствовало минимально допустимое (расчетное) расстояние по горизонтальной рейке между отводом фазы A и нейтрали, а также дефектом крепежа отводов. Так, в результате вибраций произошло ослабление болтовых соединений креплений отводов в деревянных рейках, сдвиг отводов и разматывание намотки дополнительной изоляции отводов ВН фазы A, а также фазы C (рис. 10, а).

Следует отметить, что результаты хроматографического анализа растворённых газов (ХАРГ) в масле бака трансформатора, выполненного менее чем за 6 мес до отказа, а также физико-химические анализы масла (в том числе пробивное напряжение и влагосодержание) не свидетельствовали о развитии разрядных явлений и общем увлажнении активной части. Вместе с тем, до включения трансформатора в работу за год до его отказа потребовалось проведение сушки активной части и масла.

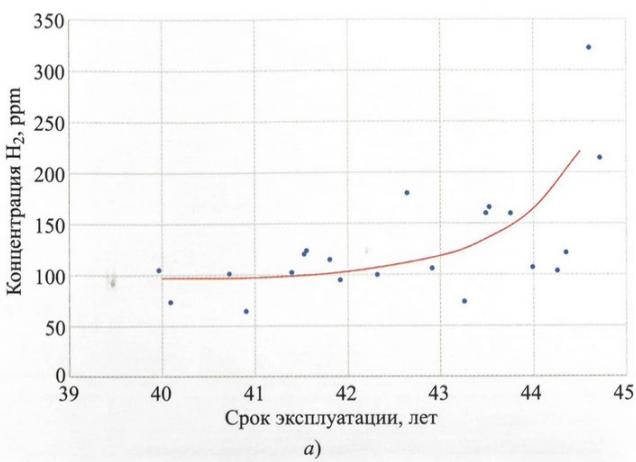
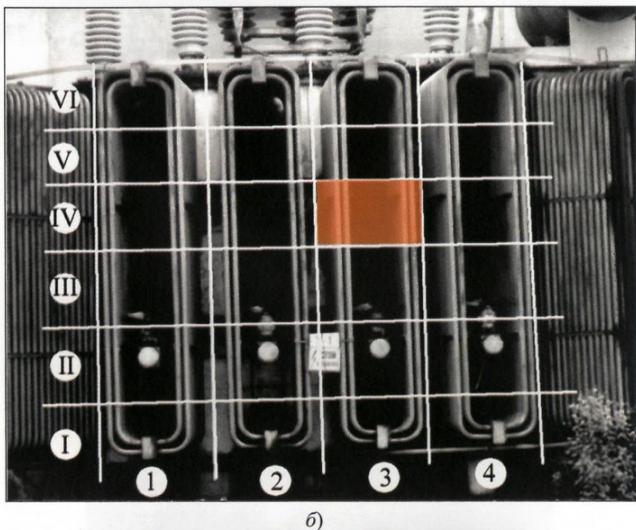
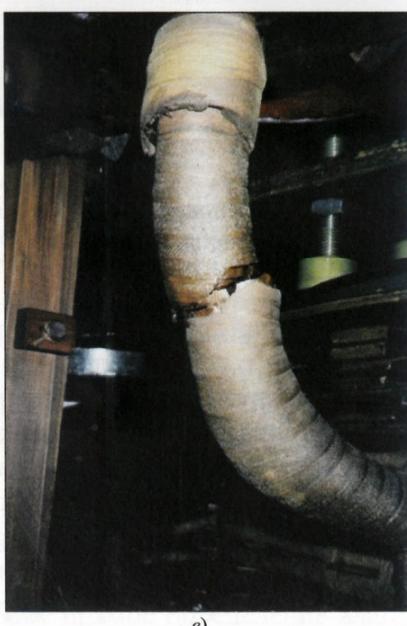
Рис. 11. Изменение концентрации водорода (а), зона акустической активности (б) и повреждение изоляции отвода ВН фазы В (в) трансформатора ТДГ-40500/110

Механические повреждения изоляции трансформаторов, также как зашламление, загрязнение и увлажнение, могут провоцировать развитие разрядных явлений. Например, у трансформатора типа ТДГ-40500/110 после замены ввода 110 кВ на сороковом году эксплуатации начался рост концентрации в масле водорода (рис. 11, а), которая через 5 лет достигала 322 ppm (при граничном значении 100 ppm). Это свидетельствовало о развитии в активной части частичных разрядов (ЧР). Измерения ЧР электрическим методом показали,

что уровень разрядной активности не превышает 12 – 15 нКл. Вместе с тем, при локации разрядов на стенке бака, обнаружена зона акустической активности (отмеченная жёлтым маркером на рис. 11, б). Сигнал периодически возникал на каждом полупериоде промышленной частоты тока. Максимум амплитудно-частотной зависимости сигнала находился около 80 – 100 кГц, что характерно для ЧР. При вскрытии трансформатора в зоне акустической активности было обнаружено механическое и термоэлектрическое повреждение изоляции отвода ВН фазы B (рис. 11, в), вызванное технологическим нарушением при монтаже нового ввода и развитием в зоне повреждения разрядных явлений.

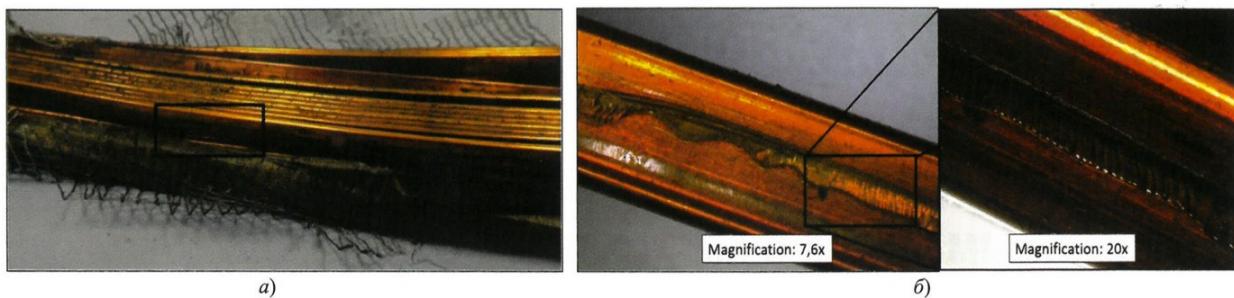
Рис. 12. Фрагмент провода обмотки НН трансформатора 500 кВ (а) и зоны элементарных проводников при 7,6- и 20-кратном увеличении (б)

клеящего эпоксидного покрытия позволяет получить монолитный проводник и повышает прочность обмотки, а также уменьшает риск межпроводниковых замыканий. Однако нарушение технологии изготовления эпоксидной изоляции элементарных проводников (рис. 12, а), а также технологии отверждения (“запекания”) эпоксидной смолы может приводить к негативным последствиям.

В другом случае, у обмотки НН трансформатора 500 кВ эпоксидная смола на элементарные проводники была нанесена полосами, на некоторых проводниках смола нанесена только на небольшую площадь проводника с неравномерным распределением по длине элементарного проводника (рис. 12). В результате такое технологическое нарушение, наряду с другими факторами, спровоцировало развитие внутреннего КЗ и отказ трансформатора. Следует отметить, что диагностические параметры, включая ХАРГ, и показания системы мониторинга технического состояния не свидетельствовали о развитии опасных разрядных явлений и других развивающихся дефектов. Так, концентрации водорода не превышали 11 ppm, ацетиlena 1 ppm (при граничных значениях соответственно равных 100 и 10 ppm). Все другие диагностические показатели также были существенно лучше допустимых значений [1, 2].
