# РЕМОНТ СИЛОВЫХ ТРАНСФОРМАТОРОВ С ДЛИТЕЛЬНЫМ СРОКОМ СЛУЖБЫ

Долин А.П., канд. техн. наук, НПО «Техносервис-Электро»  
Смекалов В.В., канд. техн. наук, ОАО «ФСК ЕЭС» России

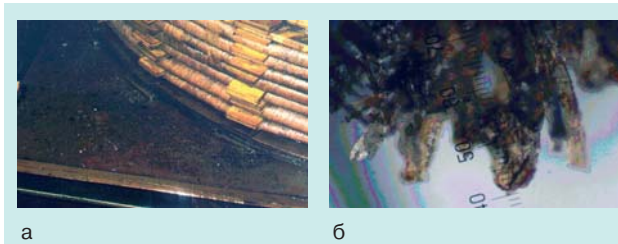
В процессе эксплуатации трансформаторов развиваются различные дефекты. Происходит старение бумажно-масляной изоляции, которое сопровождается ее увлажнением, зашламлением (рис. 1), деструкцией и, как следствие, снижением изоляционных характеристик. В трансформаторах с принудительной циркуляцией масла встречаются загрязнения активной части стальной стружкой (рис. 2), краской, вызванные дефектами системы охлаждения [1], силикагелем и его пылью (рис. 3,а). Встречаются загрязнения фарфоровой крошкой (рис. 3,б), осколками стекла (например, после разрушения ввода или предохранительной мембраны) и другими продуктами. Характерными дефектами трансформаторов являются короткозамкнутые контуры для токов, обусловленных потоками рассеяния, а иногда и основного потока (вызванные потерей изоляции отдельных элементов магнитной системы). Такие дефекты сопровождаются повышенными нагревами и часто электрическими, в том числе дуговыми, разрядами. В последнем случае происходит зашламление активной части углеродом (рис. 4). Кроме того, в трансформаторах развиваются деструкция резиновых уплотнений, различные дефекты оборудования системы охлаждения, регулирования напряжения, вводов и т.п. Указанные выше дефекты и в значительной степени их последствия могут быть устранены при ремонте без смены обмоток.

**Рис. 1. Шлам в активной части трансформатора ТДЦ 40500/110, 44 года эксплуатации (а) и фрагмент фильтровальной мембраны после выделения на ней шлама, содержащего нафтенаты железа (б)**

имевшего значительное увлажнение, зашламление и загрязнение твердой изоляции (в том числе оксидами и нафтенами железа, см.рис. 1), удалось снизить tgδ изоляции обмоток в 1,5-2 раза, а сопротивления изоляции R<sub>60</sub> повысить в 2,5-7 раз по сравнению с предремотными значениями. Более того, сопротивления изоляции примерно в 2 раза превысили заводские параметры (табл. 3). Возросла механическая прочность бумажной изоляции, а также примерно на 200 единиц степень ее полимеризации.

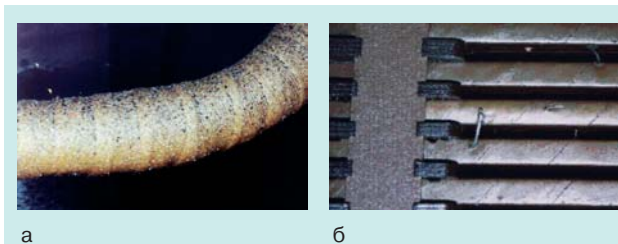
**Рис. 2. Загрязнение активной части трансформаторов стальной стружкой**

а — отвод обмотки ВН трансформатора ТРДЦН-80000/110, 23 года эксплуатации;  
б — обмотка ВН трансформатора ТДЦ-80000/110, 28 лет эксплуатации

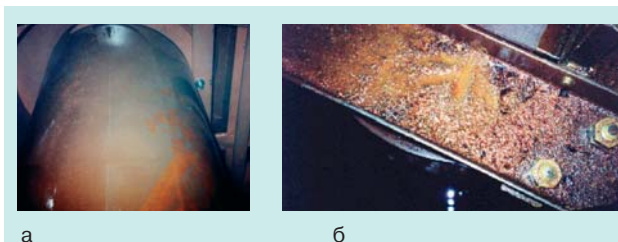
**Рис. 3. Загрязнение активной части трансформаторов**

а — силикагелевой пылью бакелитового цилиндра ввода ВН трансформатора АТДЦТН 125000/220/110 (29 лет эксплуатации); б — фарфоровой крошкой и силикагелем ярмовой балки трансформатора ТДГ-40500/110 (44 года экспл.)

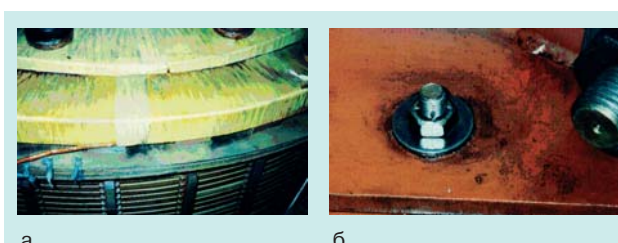
**Рис. 4. Загрязнение активной части трансформаторов ТДЦ-250000/500 углеродом**

а — обмотка и прессующее кольцо;  
б — ярмовая балка

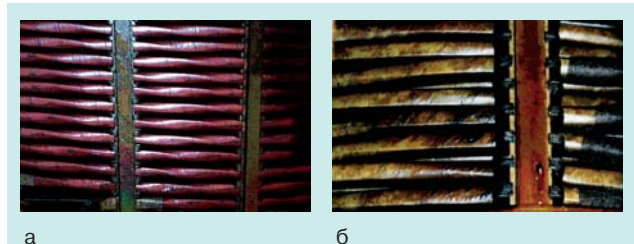
Если в трансформаторах развиваются деформации обмоток (рис. 5,а), дефекты изоляции обмоток, вызванные перегревами при КЗ (рис. 5,б), повреждения твердой изоляции в результате дуговых, а иногда и частичных разрядов, необходимо проведение ремонта с расшихтовкой магнитопровода и сменой обмоток. При значительном развитии повреждений ремонт трансформатора экономически неоправдан или технически невозможен.

**Рис. 5. Деформации обмоток автотрансформатора АОТДЦН 167000/500/220 (а) и термические дефекты изоляции обмотки ВН печного трансформатора ТЦНП-25000/10 (б), вызванные токами КЗ**

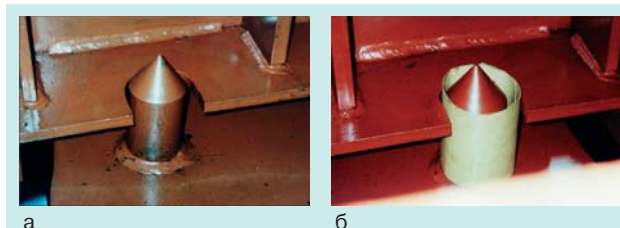
Например, в результате незначительных смещений магнитопровода и зашламления активной части трансформатора ТДЦ 400000/220 произошло снижение сопротивления ярмовой балки относительно корпуса (табл. 1). После очистки зазора от шламов и загрязнений, а также установки дополнительной картонной изоляции направляющего шипа (рис. 6) был восстановлен необходимый уровень изоляции.

**Рис. 6. Замыкание направляющего шипа и ярмовой балки трансформатора ТДЦ 400000/220 (а) и устранение дефекта (б)**

Измерения	Сопротивление ярмовых балок относительно корпуса, МОм
До ремонта	0,2
После ремонта	4980
Норма [ 4 ]	0,5

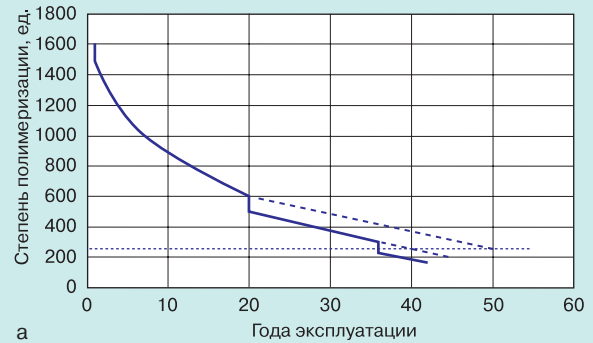
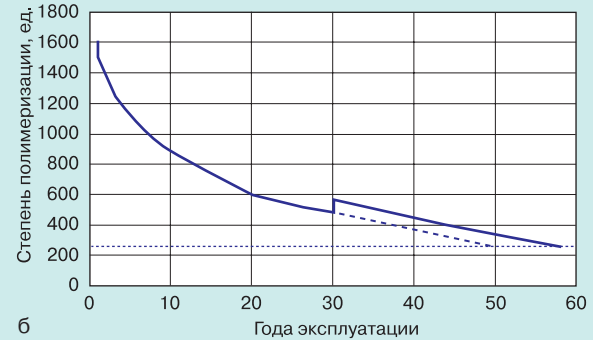
На рис. 7, а приводится примерный характер изменения степени полимеризации бумажной изоляции в процессе эксплуатации трансформатора. В основном процесс идет по экспоненциальному закону, постоянная времени затухания которого зависит от уровня нагрузки трансформатора, а точнее, его температурного режима. Характерные резкие снижения степени полимеризации вызваны сушкой изоляции на заводе изготовителе, а также при проведении ремонтных работ (в данном примере на 20 и 40 году эксплуатации). В результате после последнего ремонта степень полимеризации бумажной изоляции трансформатора снижается ниже критического значения 250 ед. и дальнейшая эксплуатация трансформатора сопряжена со значительным риском.

Новая технология обмыва и сушки изоляции позволяет сохранить, а в ряде случаев повысить механическую прочность и степень полимеризации бумажной изоляции (рис. 7, б).

**Рис. 7. Примерный характер изменения степени полимеризации (а) при обычной технологии сушки изоляции при ремонтах и по новой технологии (б)**

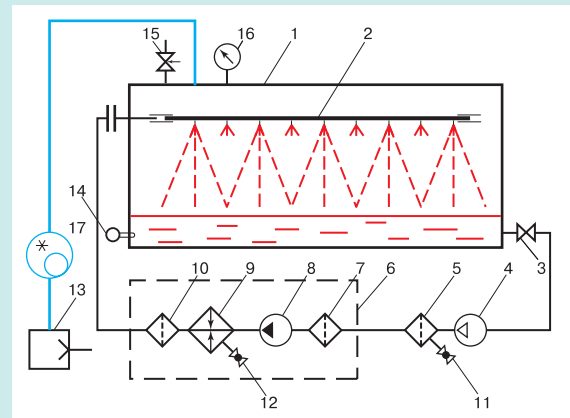
Принципиальная технологическая схема обмыва и сушки изоляции (рис. 8) подобна традиционной схеме и состоит, по крайней мере, из двух контуров — контура промывки активной части и контура вакуумирования. Контур промывки работает по замкнутому циклу и включает в себя разбрызгиватели 2, установленные в активной части трансформатора, маслонегреватель 6, который осуществляет нагрев и финишную очистку масла, циркуляционный насос 4, фильтры 5, а также вентили и соединительные трубы. Вакуумирование осуществляется форвакуумным насосом 13. В контур вакуумирования может быть включена вакуумная установка 17. Схема обмыва может быть дополнена контурами регенерации, дополнительной осушки и очистки масла, которые периодически используются в технологическом процессе.

**Рис. 8. Принципиальная технологическая схема сушки и обмыва изоляции**

- 1 — трансформатор; 2 — разбрызгиватели;
- 3 — технологическая задвижка; 4 — циркуляционный насос; 5 — фильтр; 6 — нагревательная установка; 7 — фильтр; 8 — насос; 9 — подогреватель масла; 10 — фильтр тонкой очистки;
- 11, 12 — краны для отбора проб; 13 — форвакуумный насос; 14 — датчик температуры масла; 15 — натекатель; 16 — вакуумметр; 17 — вакуумная установка
